Carátula Expediente

Referencia: Carátula del expediente EX-2023-03664422- -GCABA-COMUNA13

Descripción: S/ rehacer vereda y modificación de la posición de las tapas de la Empresa Metrogas SA ubicadas en la calle 2535/39 ya que la altura entre el nivel de vereda y la acera es tan elevado que los auto al salir de la cochera chocan contra las tapas.

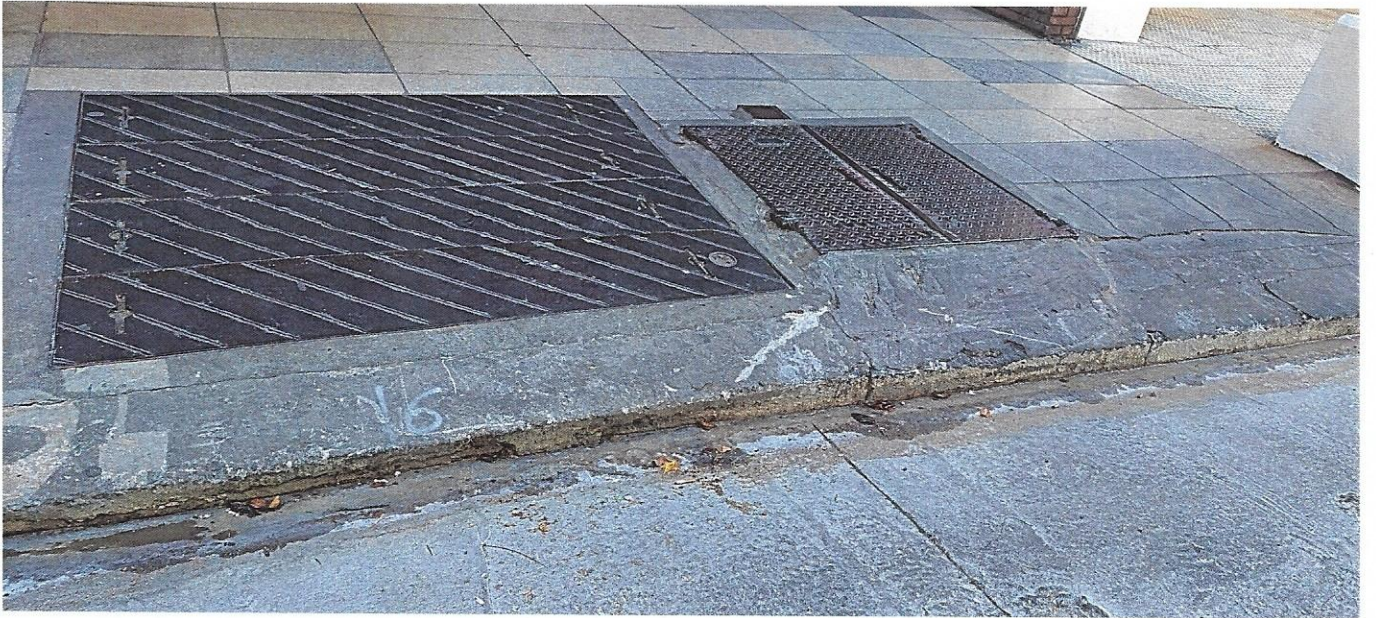
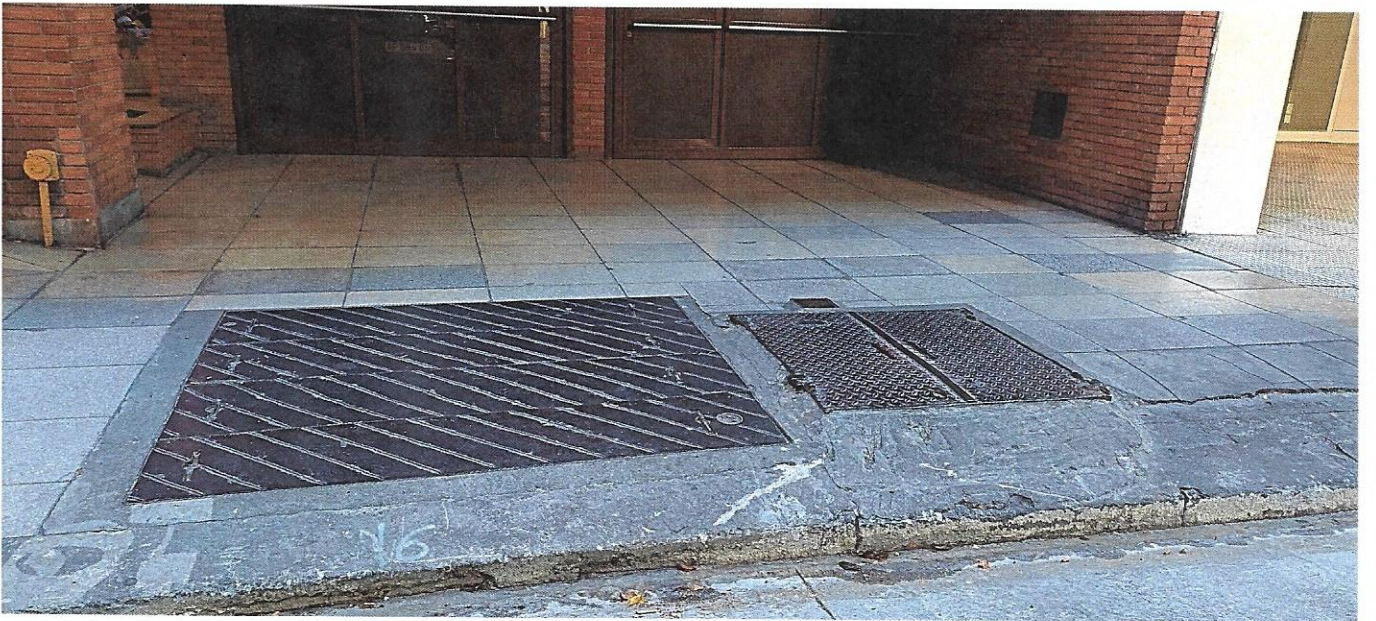
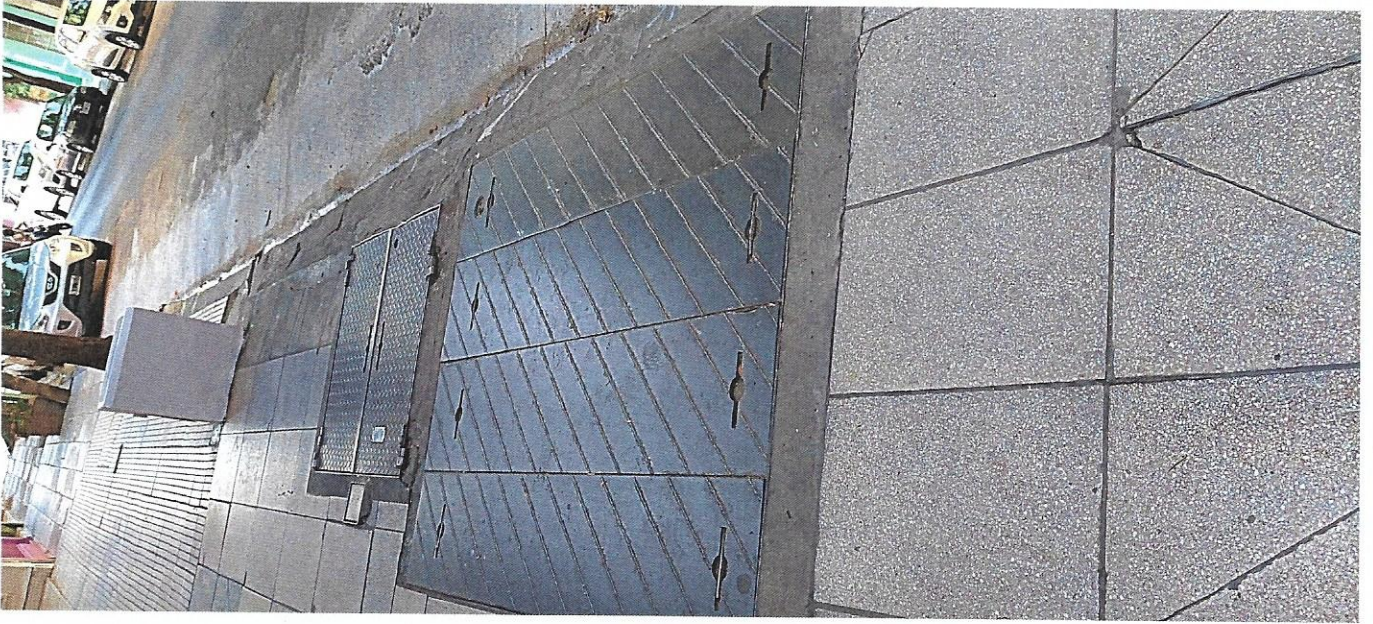
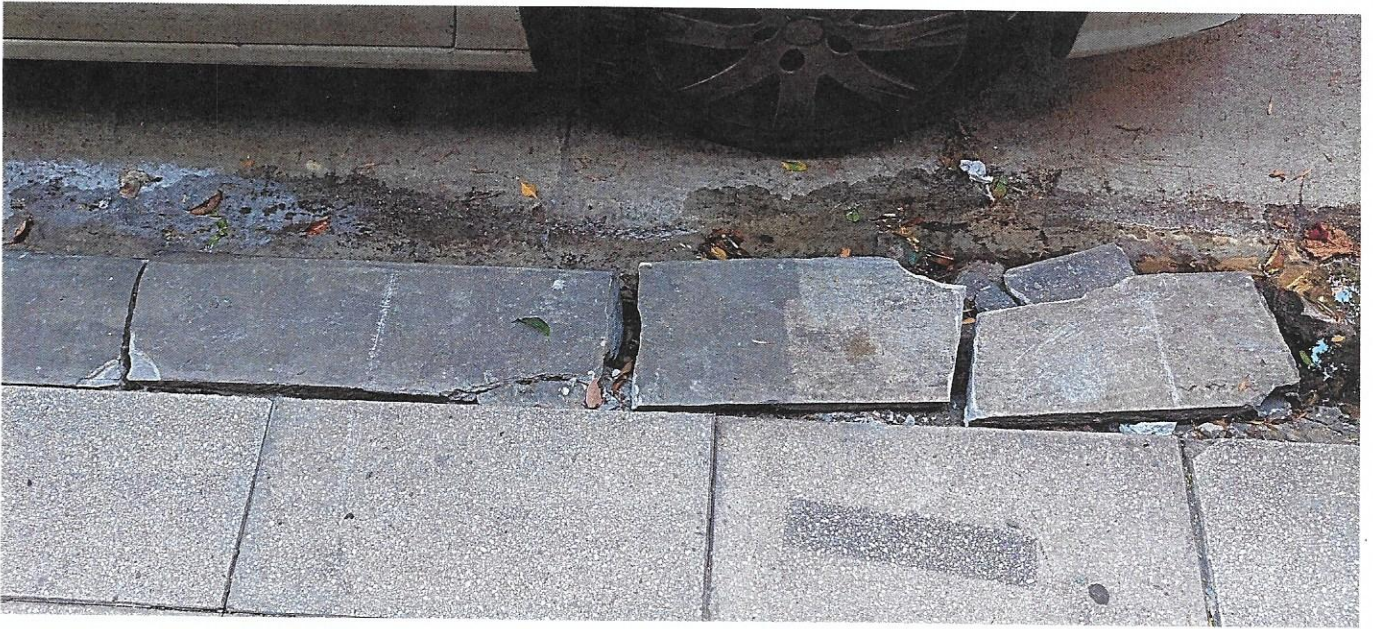
Se adjuntan: copia de DNI, copia acta designación y 4 Fotos

En Mi Carácter de Administrador y Representante Legal del Consorcio de Propietarios ARCOS 2535/39 presento la siguiente situación/reclamo, a saber : En las ultimas semanas (entendemos desde el GCBA) se realizaron tareas en la cuadra donde se encuentra ubicado el Consorcio, se quitaron/rompieron y rehicieron las cunetas contra los cordones de ambas veredas a todo lo largo de la cuadra desde Monroe hasta Roosevelt y a las nuevas cunetas se les dio mayor profundidad (aumentado la distancia entre el filo superior del cordón de vereda y la acera) por tal motivo y al haber en la vereda del Consorcio Cámaras/Tapas de la Empresa Metrogas SA, (adj fotos) lo que impide darle a la vereda una mayor pendiente, la altura entre el nivel de vereda y la acera es tan elevado que los autos al salir de la cochera golpean/chocan contra las tapas mencionadas de la Empresa METROGAS SA rompiéndolos en la parte baja; sabiendo y habiendo confirmado (verbalmente) en la comuna que no se puede colocar nada en la acera que resuelva esta situación (Ej suplemento rampa salida garaje de PVC o de material) solicito se realicen los trabajos necesarios y convenientes para dar solución o se coordine con la Empresa Metrogas SA y se modifique la posición de las tapas (de forma que se pueda dar pendiente a la vereda) luego se modifique la vereda o se permita en forma excepcional y por lo mencionado la colocación/realización en acera de algún suplemento (PVC o material) que resuelva la situación. Asimismo, se verifica (adj foto) que está roto el cordón de vereda en el frente del edificio, donde se encuentran los remates de los desagüespluviales.
